# COMPTE-RENDU D'ACTION

## COMMUNE DE BAGES

# RÉHABILITATION DU LAVOIR DE LA BAGEOLE

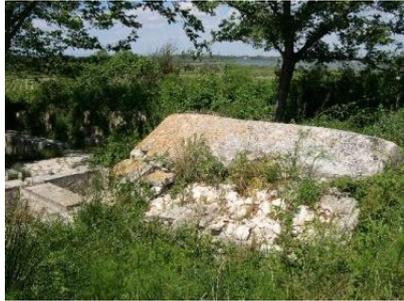
Le débroussaillage du site est une nécessité. De ce fait, les salariés pourront mieux se déplacer sur le chantier et visualiser les travaux à réaliser.

Le chantier commence avec les salariés d'IDEAL (Narbonne Insertion) qui s'équipent pour débroussailler les alentours du lavoir.

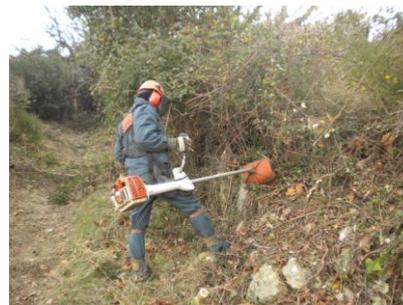
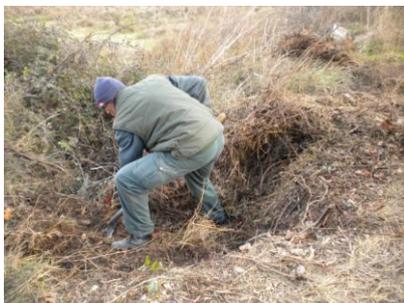
Il faut également arracher à la main les mauvaises herbes qui se sont installées dans les bassins.

Cette étape majeure du chantier a permis de mettre à jour d'anciennes calades.

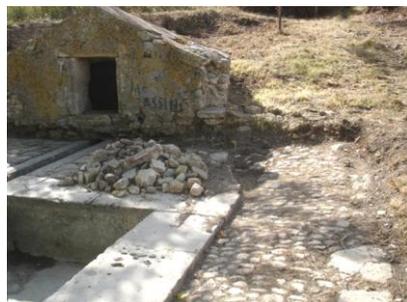
Une calade désigne en Provence une rue en pente pavée de galets ou empierrée de pierres calcaires. Quand il s'agit de pierres, celles-ci sont posées verticalement, sur la tranche.

Dans les campagnes, le terme calade était également employé pour désigner les aires de battage empierrées de forme ronde ou carrée, les sols de cours de maisons, les sols d'écuries, ou de lavoirs comme ici.

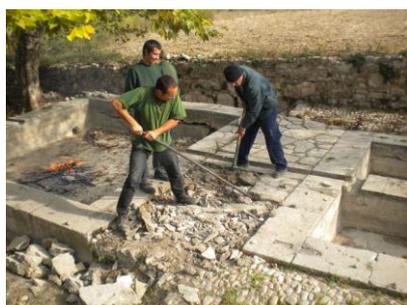
À la Bageole, les calades étaient partiellement détruites et remplacées par de pierres de Bavière. Ces pierres, très denses et dures, ont été très difficiles à desceller.

Les salariés ont par exemple employé des barres à mines pour les casser, et les lever en faisant un effet de levier.

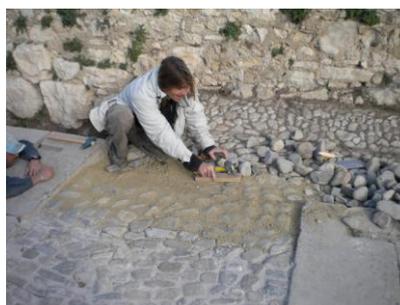
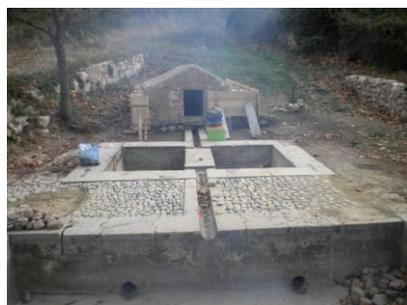
Les pierres sont *posées de chant\**, sur du *remblai\**, fortement serrées les unes contre les autres pour qu'elles se bloquent mutuellement. Les interstices restants sont comblés avec de la menue pierraille.

Bâtie sans *mortier\**, la calade n'est pas rigide, elle peut se déformer au gré des mouvements du sol ou sous le poids des charges qui y circulent. De la terre fine parfois abâtardie de chaux permet un calage fin des pierres.

La calade n'est pas imperméable non plus, elle laisse s'infiltrer l'eau en excès dans le sous-sol.

D'où la nécessité pour le lavoir d'avoir son parterre en calade afin d'évacuer efficacement l'eau stagnante.

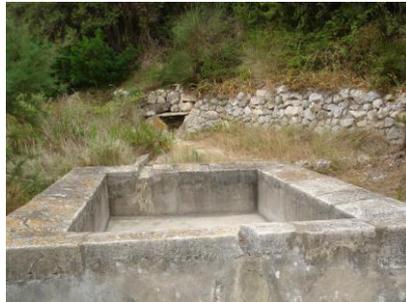
Avant d'effectuer la remise en eau, la structure des bassins a besoin d'être reconstruite.

L'équipe commence par détruire les racines qui soulèvent les blocs de pierre...

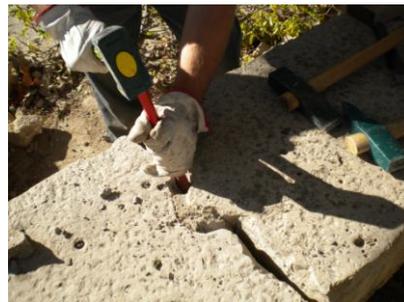
Les joints dégradés sont enlevés afin d'être refait à neuf ...

Le bâti est ainsi préparé à la restauration à la chaux...

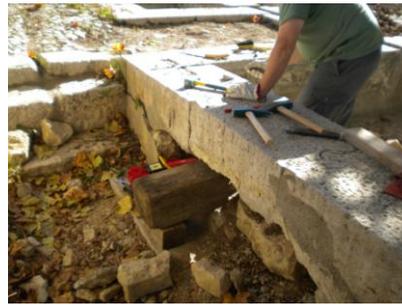
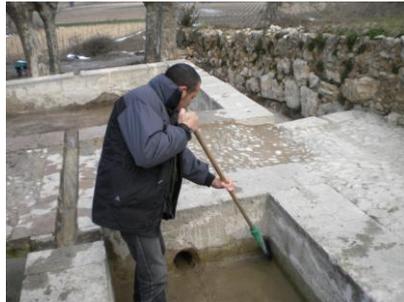
La réhabilitation opérée, arrive le temps du nettoyage.

Les bassins rénovés et mis en eau, les salariés peuvent s'attaquer au bâtiment qui protège la source du lavoir.

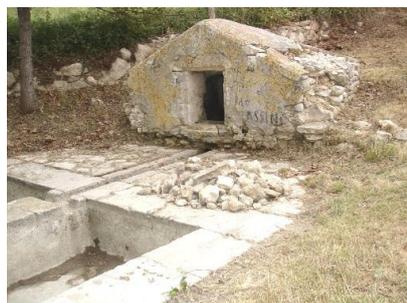
La maçonnerie endommagée laisse présager des risques quant à la stabilité du bâtiment.

Pour y parer, un coffrage est installé afin de pouvoir y couler un béton de chaux.

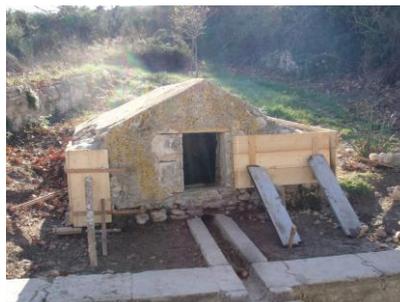
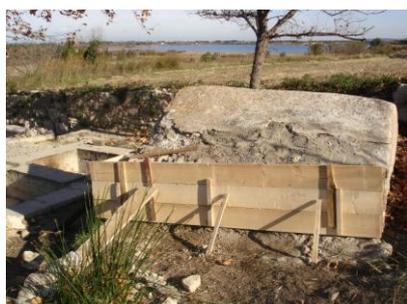
le travail est commencé du haut vers le bas. Le toit est donc restauré en premier...

... par la reprise de la couverture.

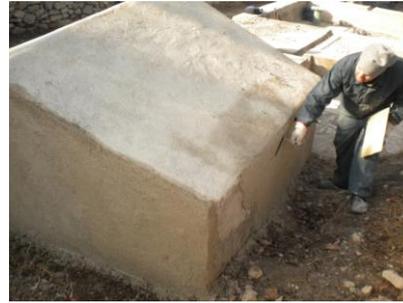
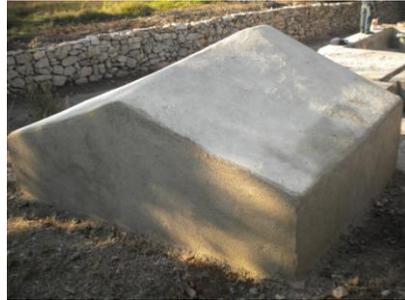
Finition de la couverture et des murs...

... la vision d'une unité parfaite.

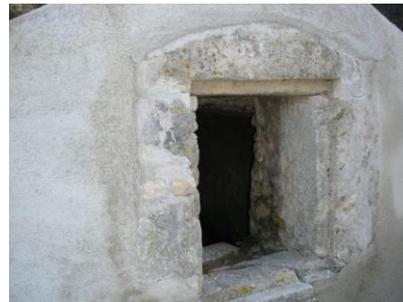
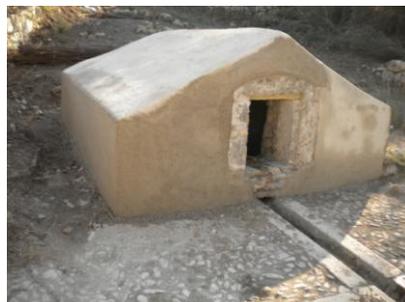
l'équipe procède ensuite à la restauration de l'encadrement de la porte...

Après séchage, la chaux prend sa couleur définitive (plus claire et "jaune").

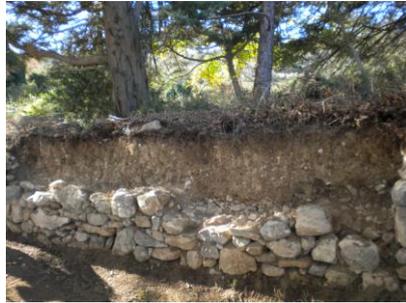
Le mur d'enceinte en pierres sèches s'était en partie effondré.  
L'équipe l'a donc aussi remonté.

Un mur en pierre sèche n'a pas besoin de mortier, contrairement aux calades. C'est un astucieux emboîtement de pierres qui s'intercalent les unes dans les autres.

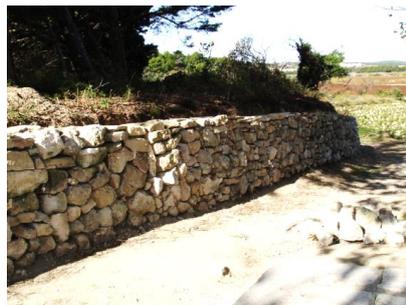
Grâce à ce schéma, on peut se rendre compte du travail réalisé. Les encadrants techniques ont profité de ce chantier pour enseigner cette technique aux salariés.

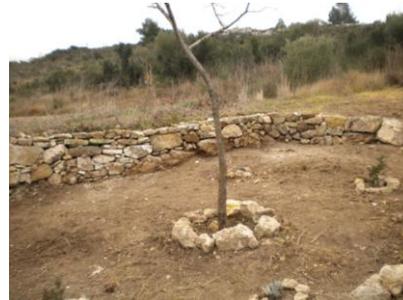
Le muret d'enceinte derrière la source a également pu jouir de cette même restauration.

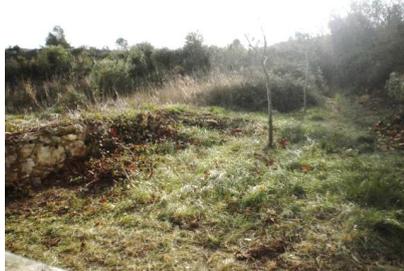
Voici l'état du terrain tel que l'équipe l'a découvert avant le débroussaillage. Le muret d'enceinte est d'ailleurs à peine visible sous la butte de terre.

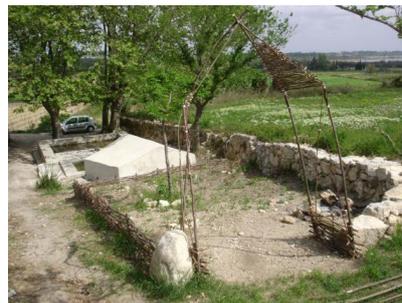
Le plessis est un assemblage de branches entrelacées. Il sert à clore, à bon prix, les espaces verts. Cet ouvrage est aujourd'hui, très prisé des jardiniers pour son allure champêtre mais aussi parce qu'il est facile à réaliser. Il s'agit de tresser autour de piquets solidement plantés dans le sol, des rameaux de bois fraîchement coupé. Ici, l'équipe a constitué un tressage à partir de branches de mûrier platane.
