COMPTE-RENDU D'ACTION

COMMUNE DE GINESTAS

RESTAURATION DU MUR DU CIMETIÈRE

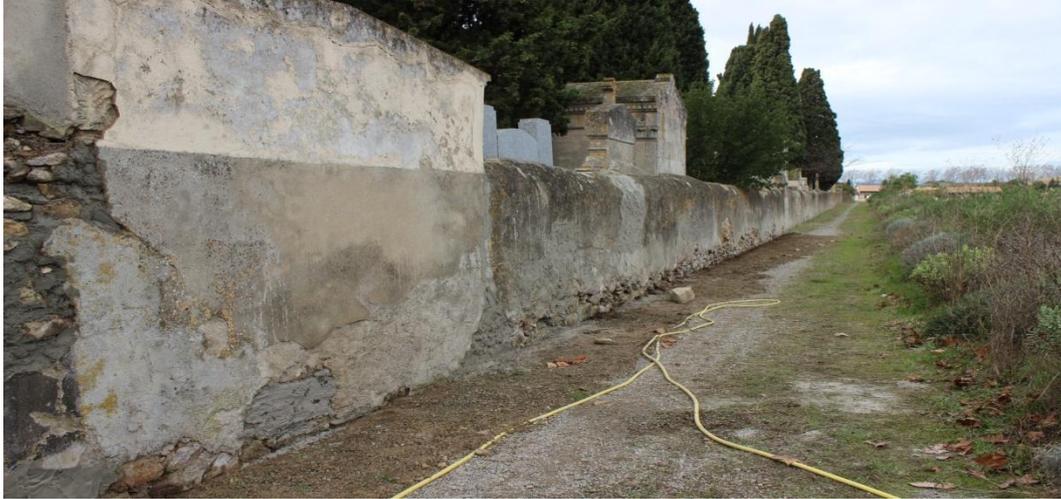
Usé par les intempéries et au fil des années, les murs du cimetière de Ginestas se dégradent, s'effritent, s'affaissent.

Décision est prise par les élus de le faire réhabiliter afin qu'il recouvre son éclat d'origine, digne de cet espace dédié aux défunts de la commune.

Dans le cadre d'une convention IDEAL / PLIE / Commune, l'équipe d'IDEAL (action patrimoine environnement), encadrée par Jean-François SAUREL et Jean-Marie PLUNIAN, a entrepris la restauration de ce dernier afin de redonner un bel aspect à ce lieu de recueillement.

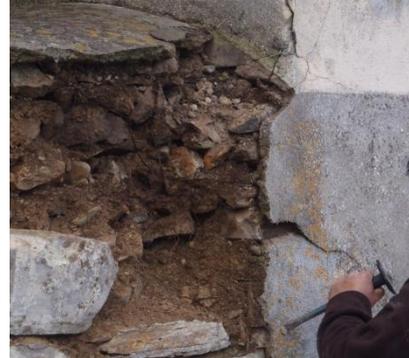
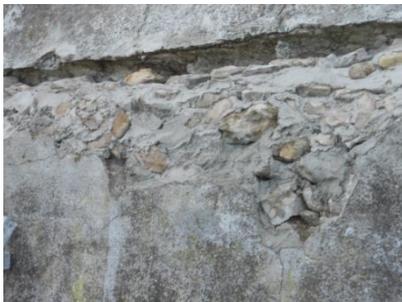
- ✚ **Écroulage*** du mur du cimetière côté droit sur environ 50 m.

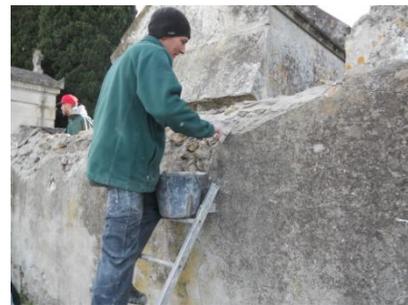
- ✚ Comblement des manques avec des pierres, des petits cailloux et des débris de briques récupérés sur le mur, le tout allié à l'application d'un **enduit*** à la chaux.

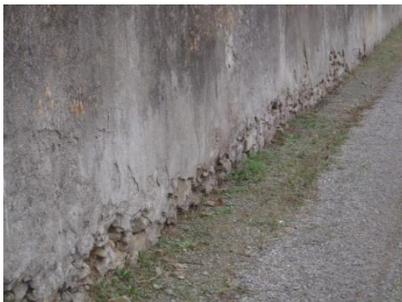
- ✚ Restauration de l'**arase*** en arrondi (forme appelée "bahut").

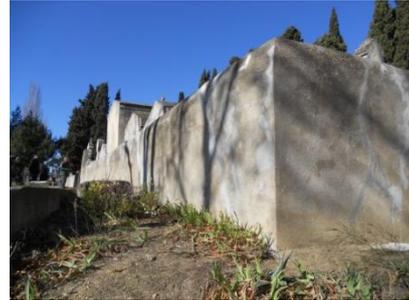
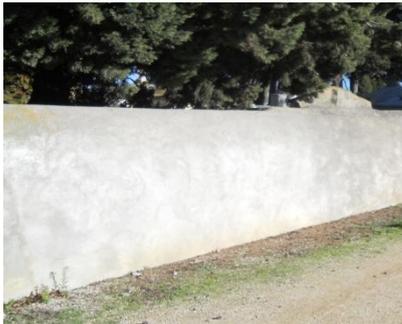
✚ Réfection du mur côté gauche sur 50m.

✚ Pose du *badigeon** en deux couches sur les parties restaurées du mur d'enceinte.

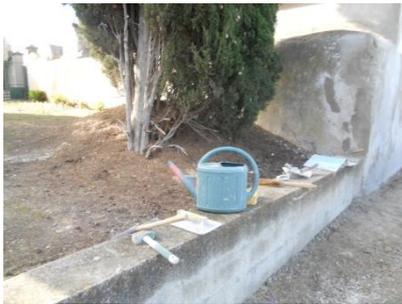
Piquage (écroutage) du mur côté droit

Les outils utilisés sont : marteau, burin, *taloche**,
*langue de chat** ...

Les matériaux tels que le *mortier** sont fournis par
la commune et préparés dans une *gamatte**.

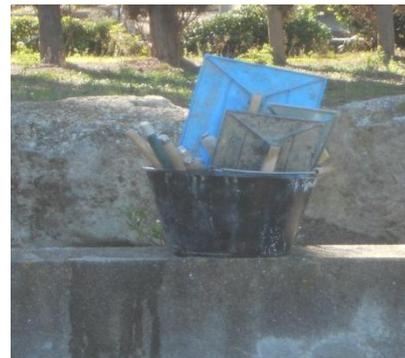
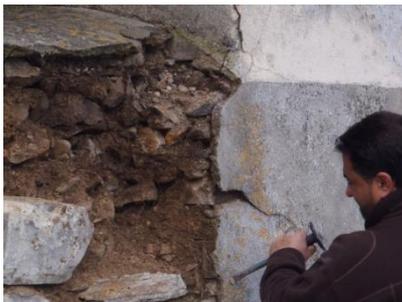
A l'aide du burin et du marteau, l'équipe commence
par écrouter les morceaux de mur endommagé par
l'usure du temps.

Le mur sera nettoyé, piqué. Les fissures et accrocs
seront comblés avant la pose de l'enduit.

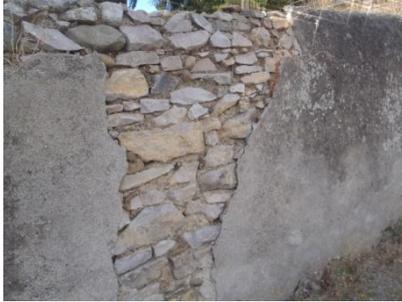
Comblement des fissures et accrocs du mur

Pendant que certains nettoient et piquent le mur endommagé...

... d'autres préparent de l'enduit.

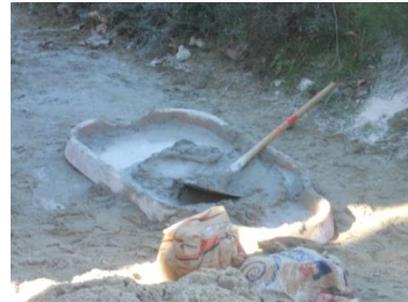
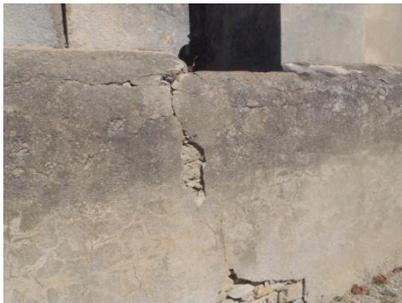
Les fissures sont élargies par l'écroûtage et le retrait des pierres instables.

Ces anciennes pierres seront gardées et réutilisées pour combler de façon durable les manques avant d'enduire le mur.

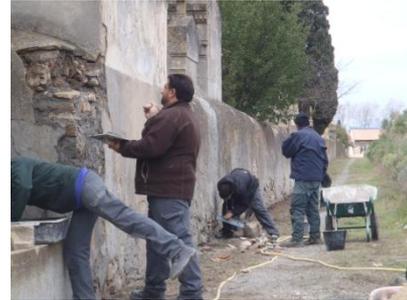
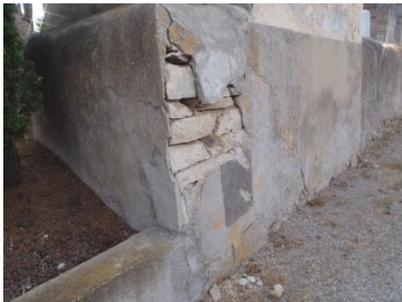
... L'usure du temps a dégradé l'angle du mur.

Ce dernier a été reconstitué en reproduisant l'arrondi initial.

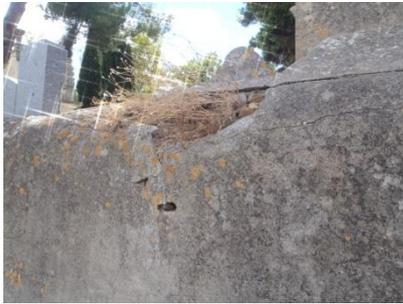
Envahit par les mauvaises herbes, l'arase sera nettoyée avant d'être reconstituée.

Une fois le bâti mis à nu, le travail de restauration peut démarrer.

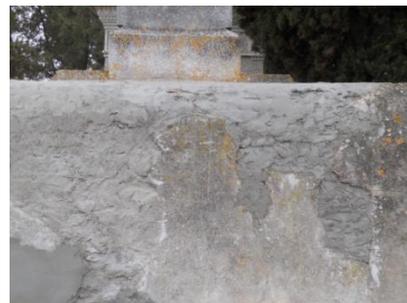
Des morceaux de briques et des pierres récupérés *in situ** sont utilisés afin de combler les manques.

Un enduit à la chaux sera appliqué et lissé avec une taloche pour favoriser la pose du badigeon.

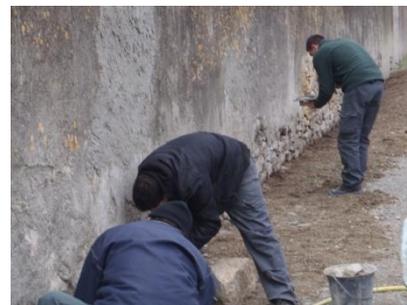
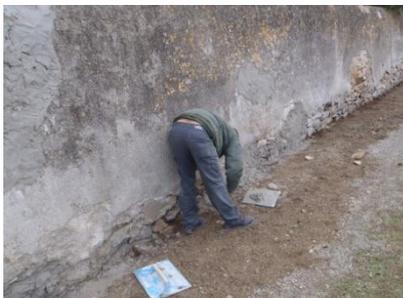
... Pour bien dégager les fondations, les finitions sont réalisées à la *truelle**.

Avant l'application de l'enduit, le procédé pour combler les manques est identique à celui du mur et/ou de l'arase.

L'enduit sera appliqué à l'aide d'une taloche en laissant sécher.

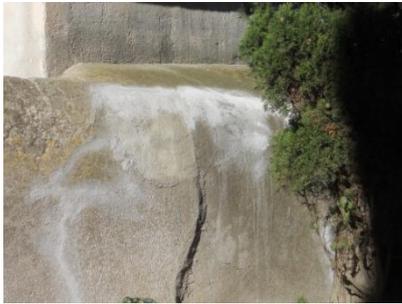
Le mur a été fissuré suite aux intempéries et à l'ancienneté du cimetière.

Les dégâts étant moins sensibles que ceux constatés sur le mur de droite, les fissures seront uniquement comblées avec du mortier à la chaux.

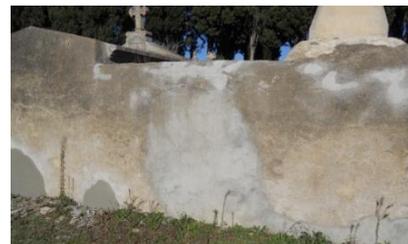
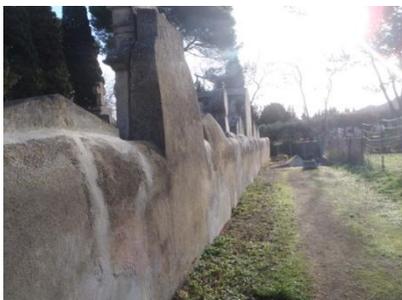
L'utilisation d'une taloche-éponge permet de bien lisser l'enduit.

Sur plusieurs mètres, le mur sera restauré.

Comme pour le mur de droite, la pose d'un badigeon en finalisera l'unité.

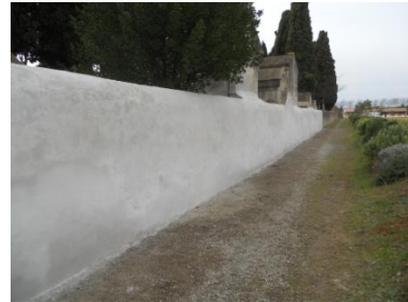
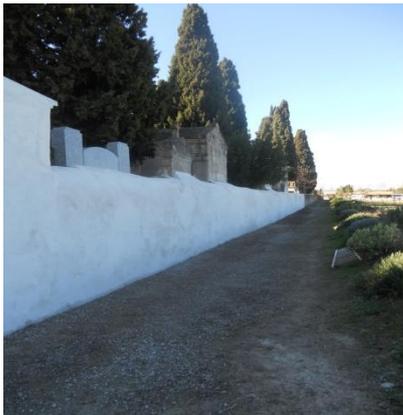
À cause du mauvais temps (humidité, pluie) le séchage a pris quelques jours...

Pour un rendu de toute beauté, une seconde couche est apposée.
Un grand bravo aux équipes d'IDEAL du chantier "Environnement et patrimoine" et à leurs encadrants pour le travail réalisé.
