COMPTE-RENDU D'ACTION

COMMUNE DE MARCORIGNAN

REFECTION D'UN MUR EN PIERRE DU LOCAL DES CHASSEURS

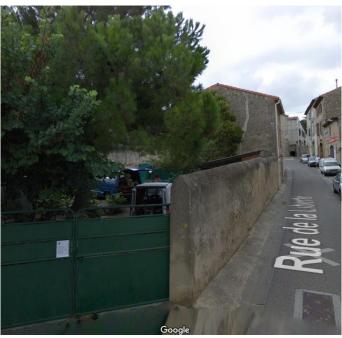
Mur avant intervention

La commune a voulu faire réapparaître les pierres qui, par le passé, avaient été cachées par un enduit au mortier.
