COMPTE-RENDU D'ACTION

MONTREDON DES CORBIÈRES

RESTAURATION DU MURET, DE L'EPANCHOIR ET DU MUR D'ENCEINTE DU CIMETIÈRE

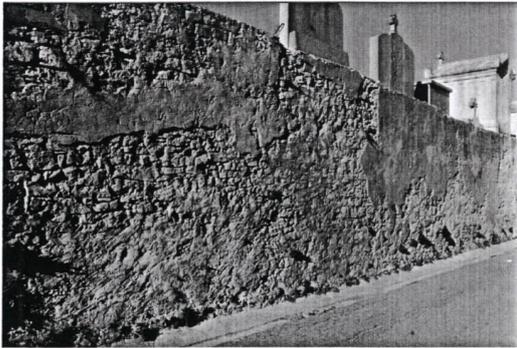
Phase 2 - 2015 : enduits à la chaux

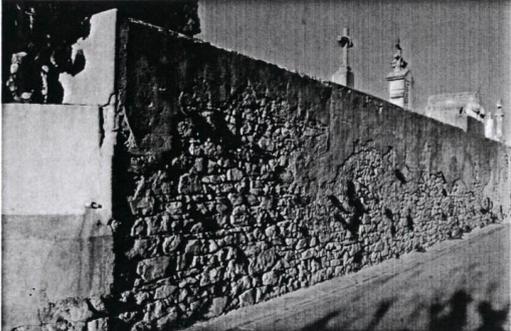
Phase 3 - 2016 : enduits à la chaux

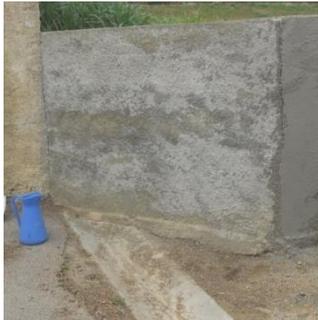
Figure 1 : Epanchoir en cours de restauration

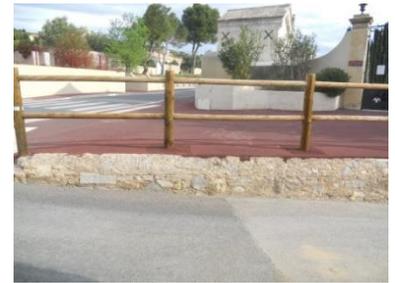
Figure 2 : le muret avant restauration

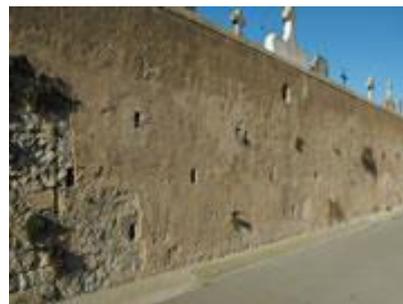
Figure 3 : Mur d'enceinte du cimetière

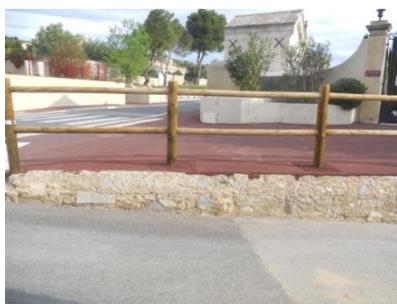
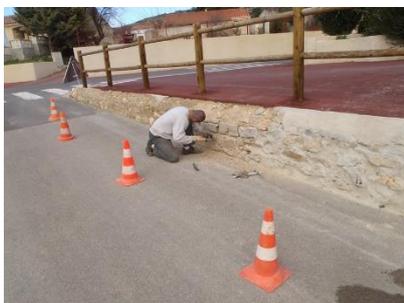
Muret avant restauration.

Ecroutage des joints en ciment.

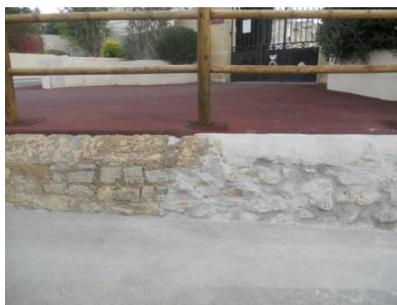
Application de la chaux sur l'*arase** et sur le reste du muret.

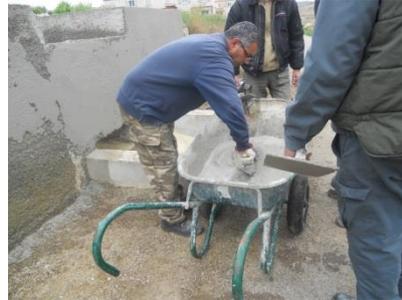
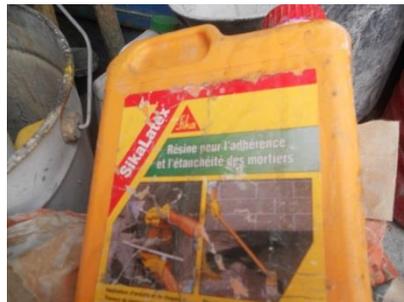
Préparation de la chaux dans une brouette afin de l'appliquer sur les différentes parties de l'épanchoir.

Rajout dans la préparation de **Sikalatex*** pour faciliter son adhérence, au vue du temps humide lors du chantier.

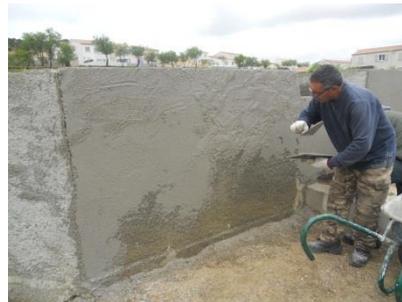
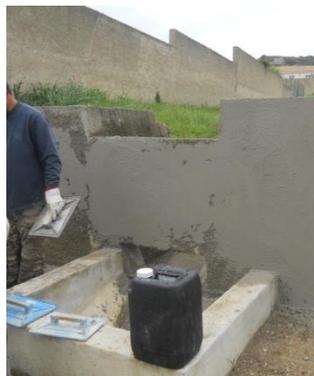
Application de la **chaux hydraulique*** à l'aide d'une truelle et d'une **taloche*** sur l'épanchoir.

Etalage de la chaux sur la partie droite de l'épanchoir.

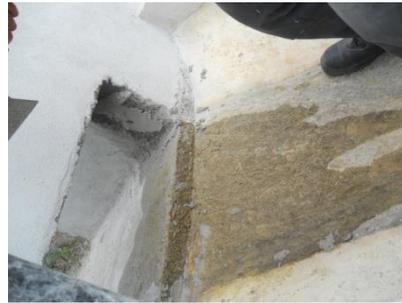
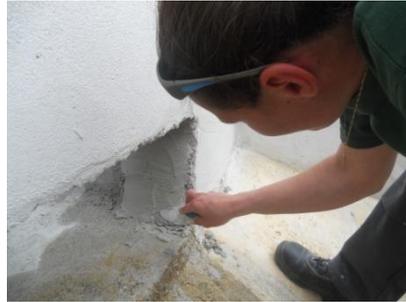
Humidification des surfaces à restaurer.

Utilisation d'une taloche dite « langue de chat » afin d'appliquer la chaux dans la partie creuse de l'épanchoir.

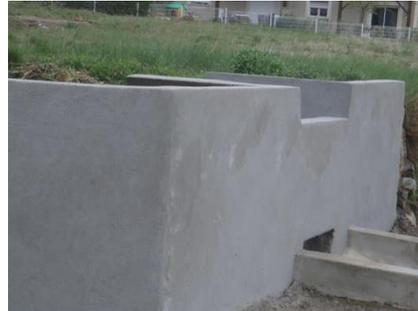
Vue d'ensemble de l'épanchoir terminé.

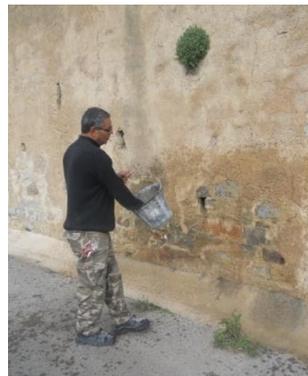
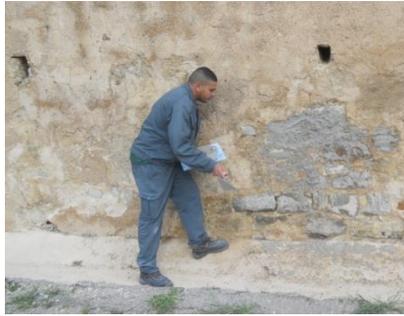
Humidification du mur pour faciliter l'adhérence de la chaux.

Projection de l'*enduit**. à l'aide de la truelle et de la *taloche**.

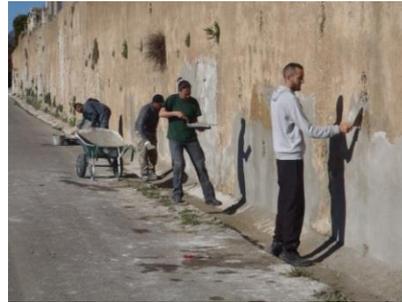
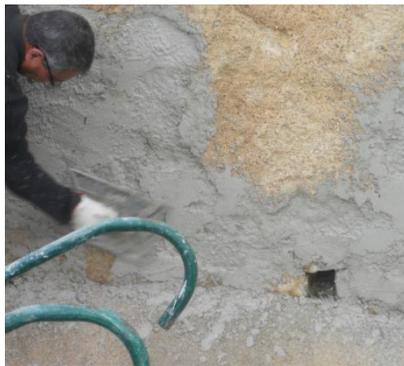
Application de la chaux sur la partie inférieure du mur.

Lissage du dépôt de chaux à l'aide de la taloche.

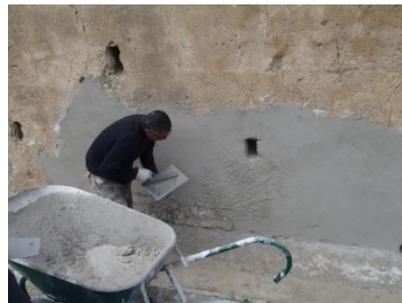
Uniformisation de l'enduit sur le mur.

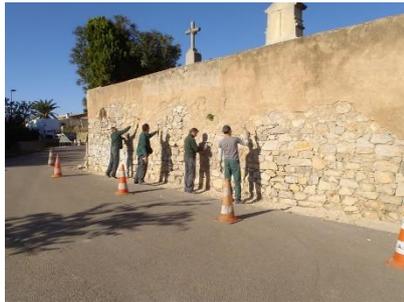
Ecroutage des parties abîmées du mur.

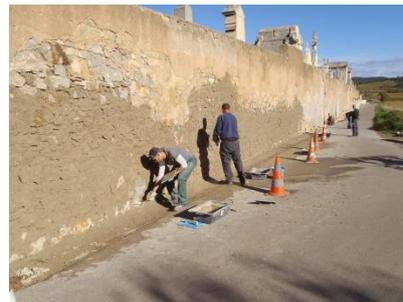
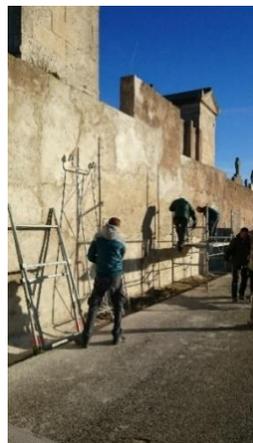
Dressage : projection de mortier de chaux

Mise en place du premier cadre et pose du garde-corps de l'échafaudage

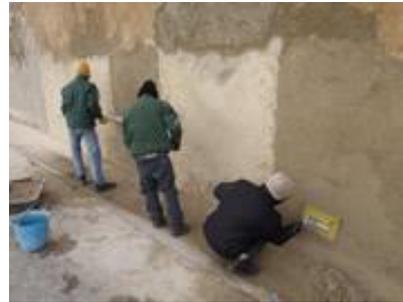
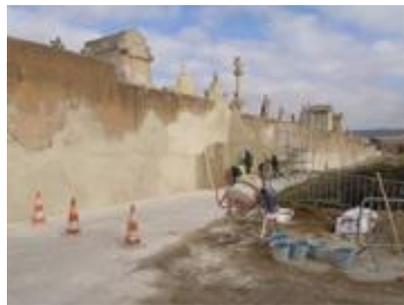
Finition : talochage.

Vue d'ensemble du talochage.

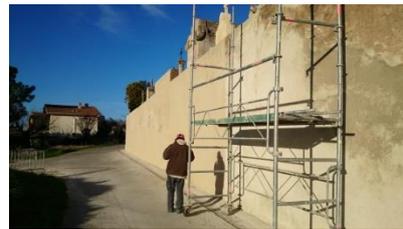
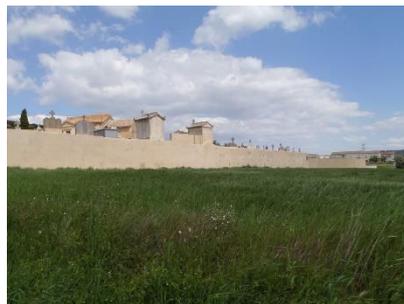
Application de la patine afin d'uniformiser la teinte entre les différentes étapes de talochage ainsi que les parties du mur non touchées avec celles sur lesquelles l'équipe est intervenue.

Vue d'ensemble du mur terminé
