COMPTE-RENDU D'ACTION

COMMUNE DE MOUSSAN

RESTAURATION DU LAVOIR (TRANCHE N°1)

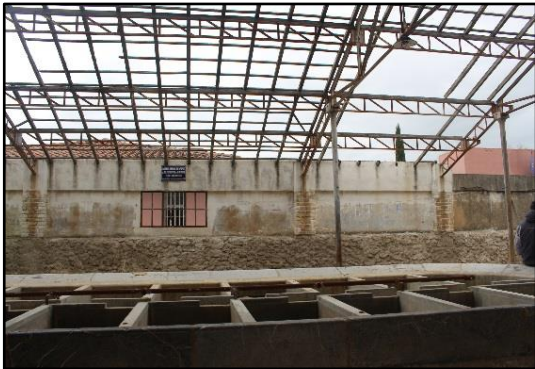
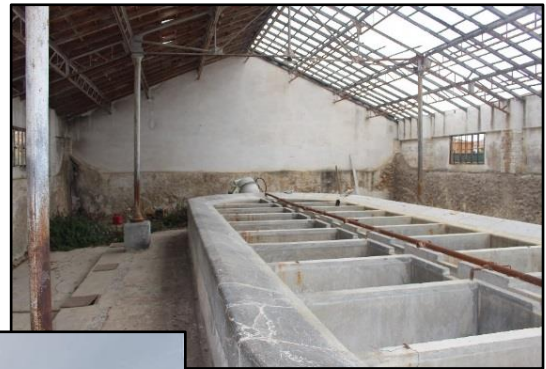
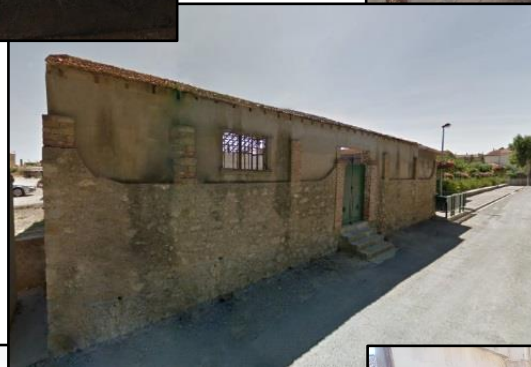
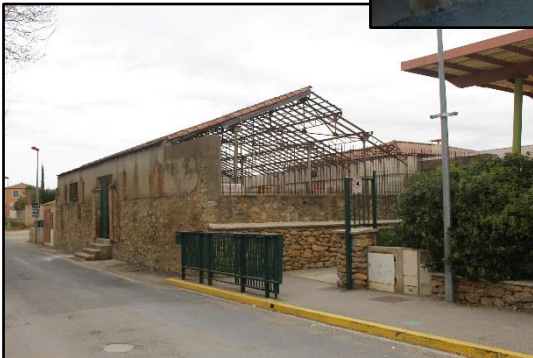
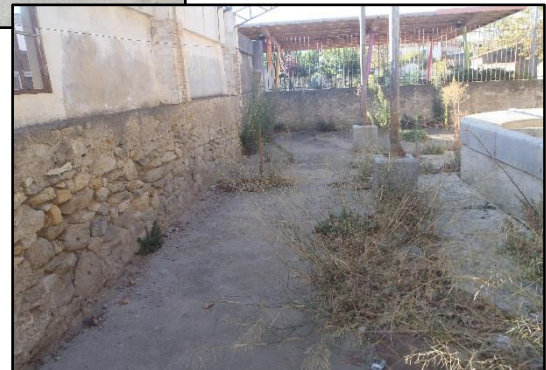
Le lavoir de Moussan, situé rue des Lavois, a connu d'importantes détériorations.

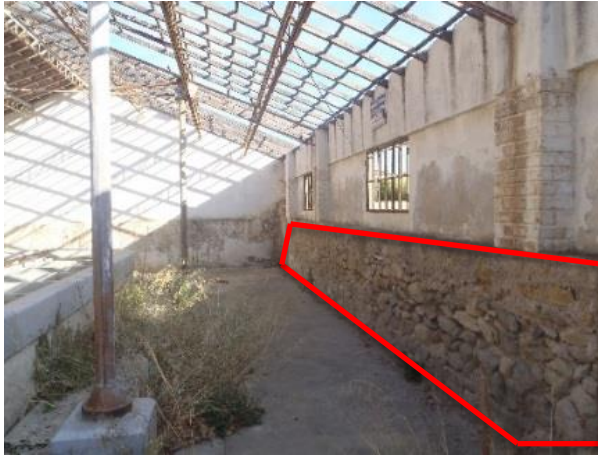
Le mur côté école, endommagé par le temps, sera piqué et redressé au mortier de chaux.

La partie haute du mur côté école sera démolie afin de créer de grandes ouvertures pour ensoleiller le futur jardin.

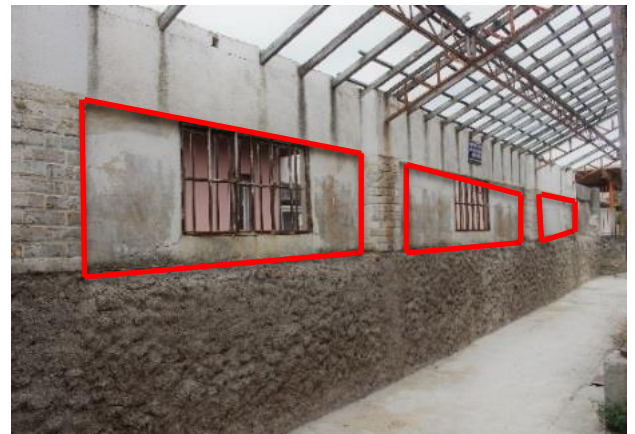
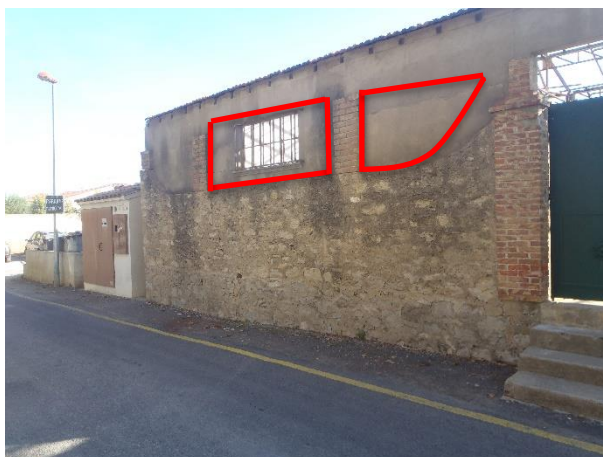
La même opération sera effectuée sur le mur côté route.

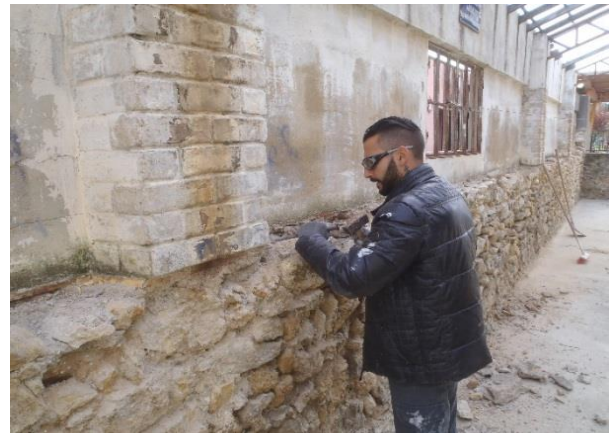
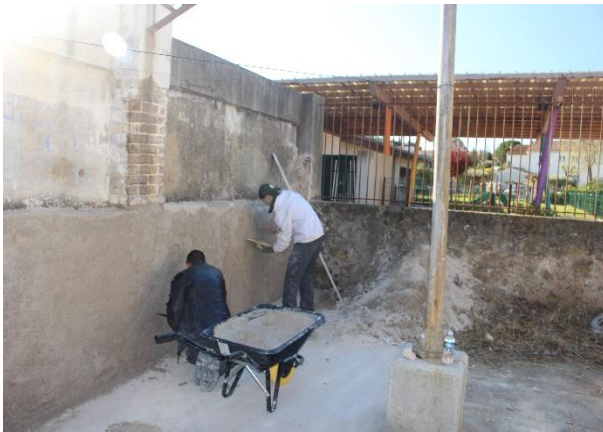
Piquage des joints à l'aide
d'un burin* et d'une
massette*.

Réalisation d'un gobetis*
au sable de Bram* et à la
chaux blanche pour
recharger et redresser le
mur à l'aide d'une truelle*
et d'une taloche*.

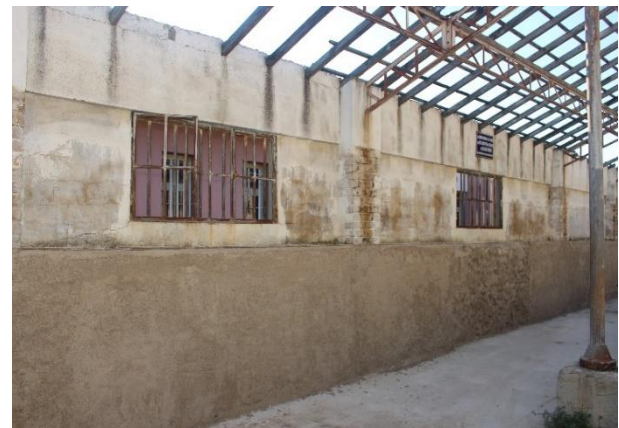
Première couche terminée.

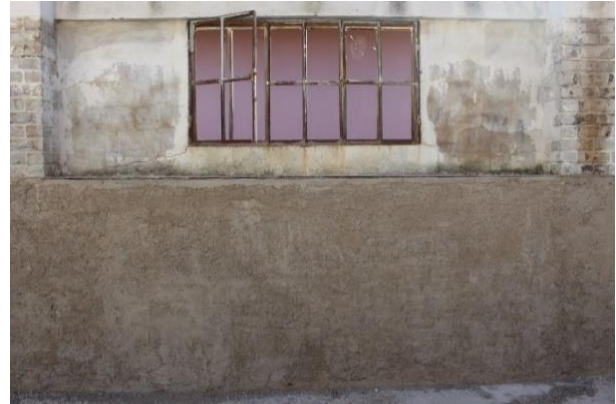
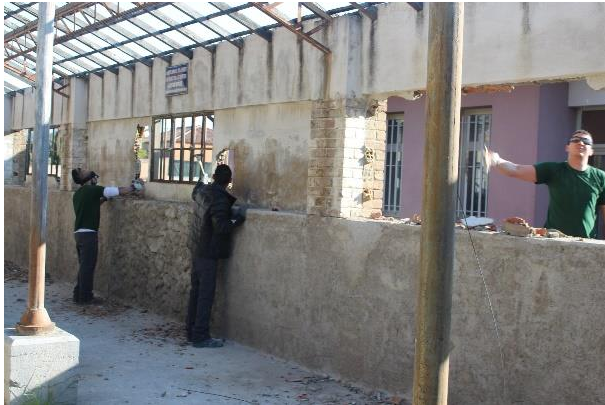
Ouverture de la partie supérieure du mur et enlèvement des fenêtres entre les poteaux et les linteaux* existants.

Démolition des murs en brique à la massette. Afin de réaliser cette opération dans de bonnes conditions de sécurité, le chantier a été planifié pendant les vacances scolaires.

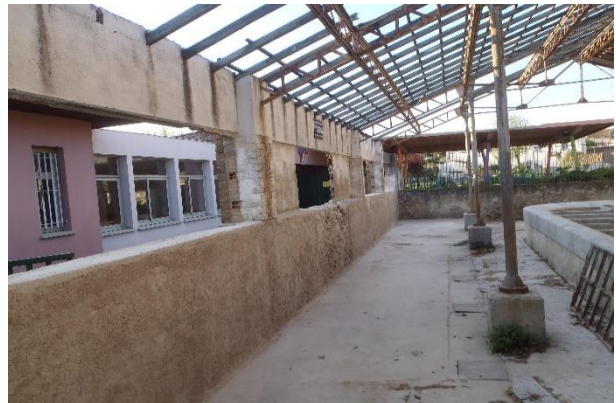
Ouvertures terminées.

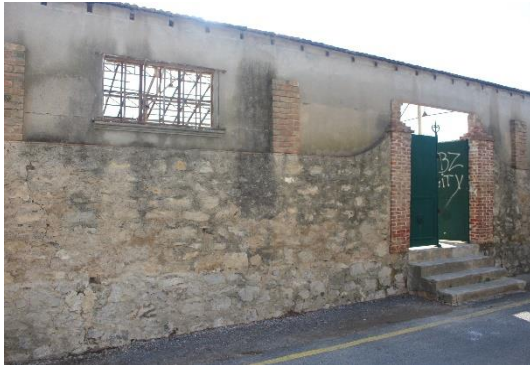
La partie supérieure du mur côté route va également bénéficier de la même opération.

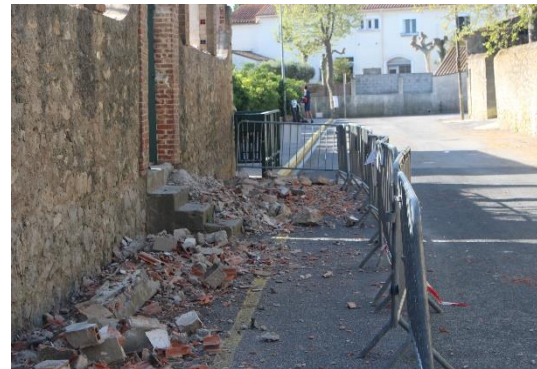
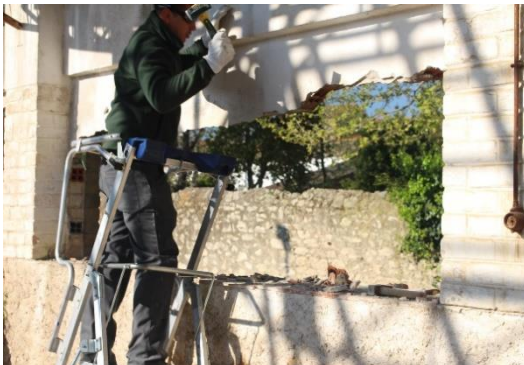
Avant de débiter, l'équipe a sécurisé la voirie et le passage des piétons à l'aide de barrières.

Pour l'ouverture des murs côté route, une plateforme individuelle a été louée, pour pouvoir travailler en hauteur en toute sécurité.

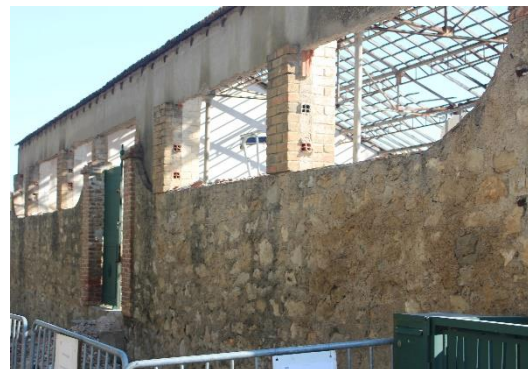
Ouvertures terminées.

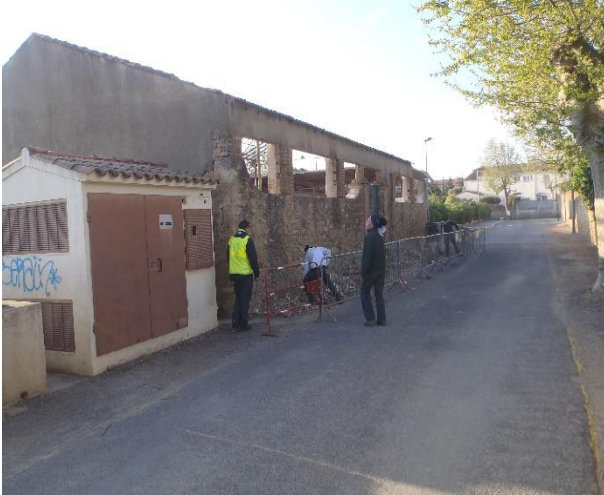
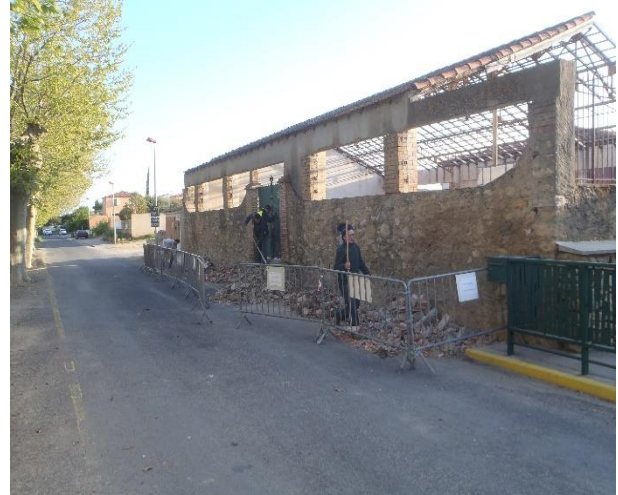
Les gravats sont regroupés pour faciliter leurs enlèvements par la commune.
